# Défauts liés à une mauvaise préparation des bords avant soudage

L'usage de postes à souder à la pointe de la technologie ne doit pas faire oublier que l'étape préalable au soudage, à savoir la préparation des extrémités à souder, fait partie des nombreux facteurs pouvant affecter la qualité d'une soudure.

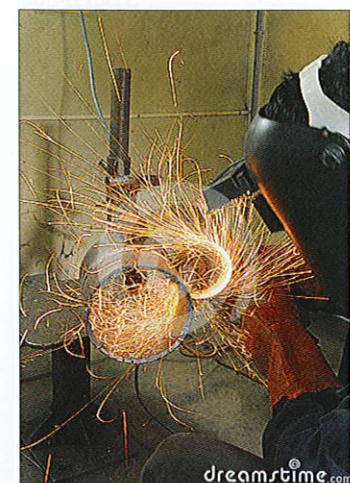
Découpe de tubes à la meule.

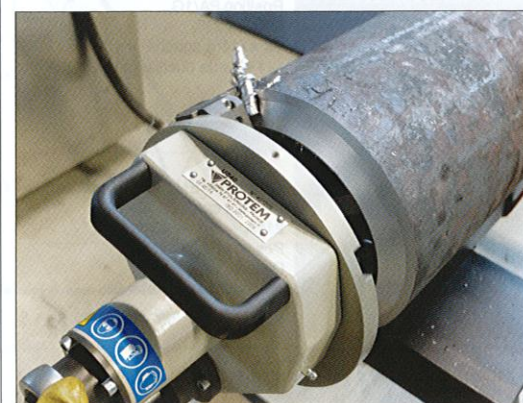
US40, usinage sans lubrification d'un chanfrein composé (tube diamètre 219 mm, épaisseur 25 mm).

Accompagné par d'autres précautions comme l'étauillage des électrodes ou le préchauffage des pièces, l'usinage des bords (sans lubrification) permettra de réaliser une soudure sur une matière exempte d'hydrogène et ainsi de réduire la probabilité de fissuration à froid.

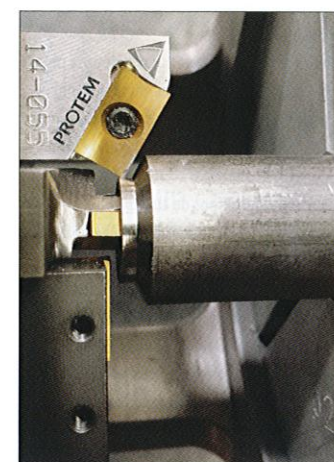
Chanfreineuse portable PROTEM SE90NG. Usinage d'un chanfrein tulipe sur de l'acier superduplex en une seule passe avec préhension extérieure en aluminium.

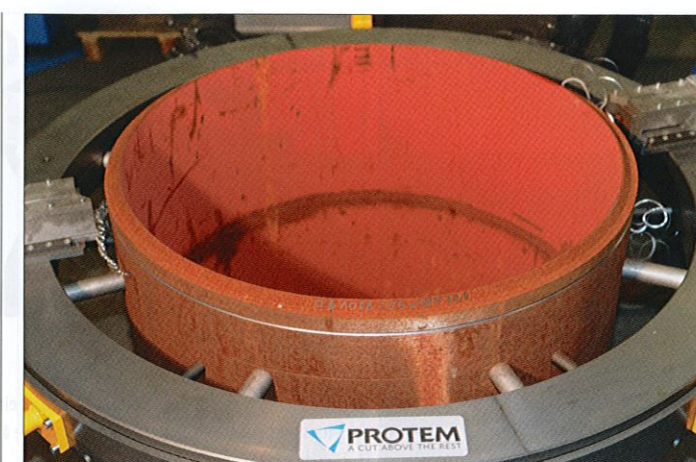
Coupe tube orbital TTNG-1200. Coupe et chanfrein de l'extrémité d'un tube Ø 1 026 mm sans zone affectée thermiquement et sans lubrification.

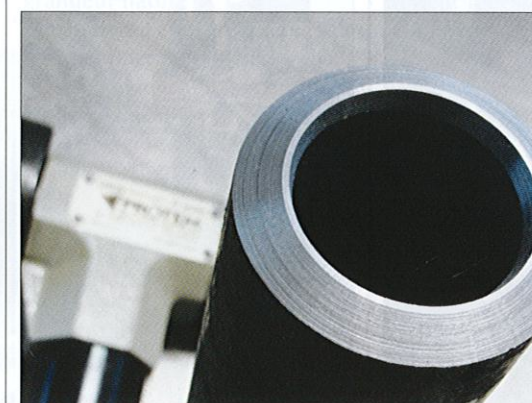
Chanfreineuse PROTEM US25 Chanfrein 30° avec talon constant (débardage intérieur).

épaisseur, en réalisant une opération de débardage intérieur ou de suivi de profil en cas de tube ovalisé, augmentera la qualité finale de la soudure.

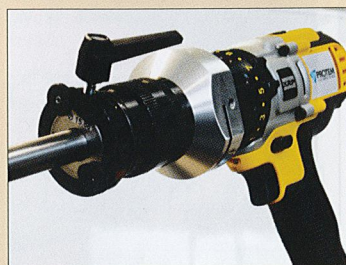
PROTEM SE25.  
Dressage d'un tube inox Ø 15,88.
